AFECTACIÓN DE LOS CHOQUES TÉRMICOS EN LOS ELEMENTOS DE HORMIGÓN ARMADO

AFFECTION OF THERMAL SHOCK IN THE REINFORCED CONCRETE ELEMENTS

SAAVEDRA ARCE V. M. A., QUISBERT RIVERO W. E

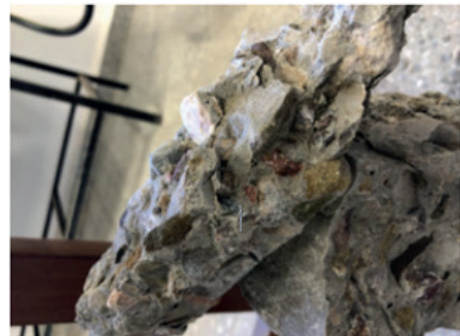
Con los resultados obtenidos de la rotura de las probetas se puede determinar que la dosificación corresponde a un hormigón de una resistencia característica de 330 Kg/cm², donde el mecanismo de falla de las probetas corresponde a una falla del agregado grueso de la mezcla como se puede observar en la Figura 2.

Fig. 2. Mecanismo de falla de probetas patrón.

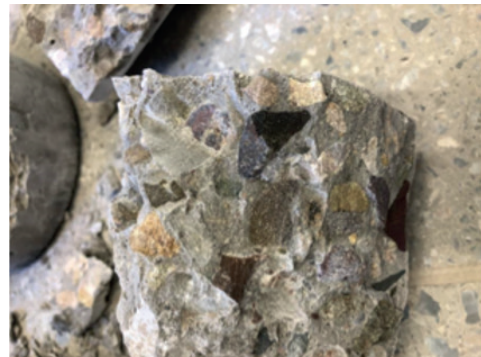
Con los resultados obtenidos de la rotura de las probetas se puede determinar que para la misma dosificación que resulta en un hormigón de 330 Kg/cm², se tiene una disminución promedio del 12 % de la resistencia media de las probetas patrón, en este caso el mecanismo de falla seguía siendo a través del agregado grueso de la mezcla como se puede observar en la Figura 3.

Fig. 3. Mecanismo de falla de probetas de temperatura ambiente + criogénicas.

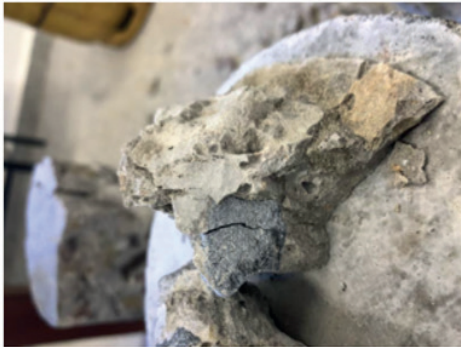
Con los resultados obtenidos de la rotura de las probetas sometidas al cambio de temperatura desde los 100 °C a los -140 °C para una dosificación que resulta en un hormigón de 330 Kg/cm², se tiene una disminución promedio del 24 %

respecto la resistencia media de las probetas patrón, en este caso el mecanismo de falla cambió y fue la pasta de hormigón y desprendimiento del agregado las causales visibles de la falla de las probetas como se puede observar en la figura 4.

Fig. 4. Mecanismo de falla de probetas de temperatura incrementada + criogénicas.

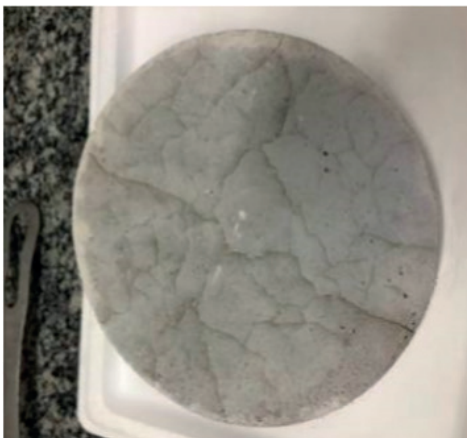
Del modelo semiescalado se pueden observar fisuras que atraviesan diametralmente el elemento y microfisuración alrededor de las fisuras principales, además de un cambio en la coloración del elemento que pasa a ser de un gris oscuro típico de hormigón a un gris claro, coloración que puede deberse al congelamiento del agua contenida en el testigo.

Fig. 5. Patología del modelo semiescalado.

Para la elaboración del mismo se consideró una placa de hormigón de 4 cm de espesor y 15 cm de diámetro sometida a calor a través de terreno calentado hasta los 120 °C y posteriormente sometida a inmersión en nitrógeno líquido a una temperatura de -140 °C.

Posterior a la inmersión del modelo se permitió al mismo estabilizar su temperatura con la temperatura ambiente de manera tal que se pueda identificar cualquier patología que aparezca en el período de prueba.
