COMPORTAMIENTO DE CONEXIONES EMPERNADAS CON LA NORMA AISC-LRFD PARA PLETINAS CONFORMADAS EN FRÍO

BEHAVIOR OF BOLTED CONNECTIONS WITH THE AISC-LRFD STANDARD FOR COLD FORMED PLATES

CONTRERAS TORREZ, D. S., NIEVES CONDE P. J.

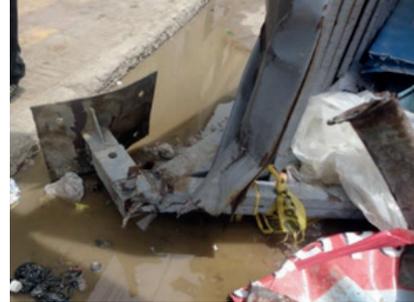
Figura 4. Daños Ocasionados a Estructura Metálica en Bolivia (Nieves Conde)

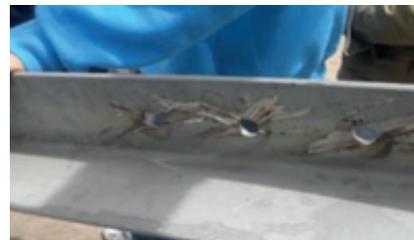
Figura 5: Daños Ocasionados a Estructura Metálica en Bolivia Patricia (Nieves Conde)

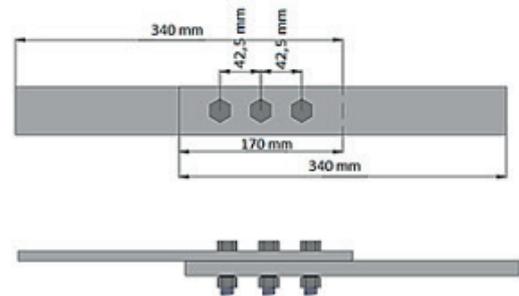
Figura 6. Modelo de Variación Controlada

Se modelaron tres variaciones de diseño que se pondrá a prueba en cálculo teórico y en laboratorio.

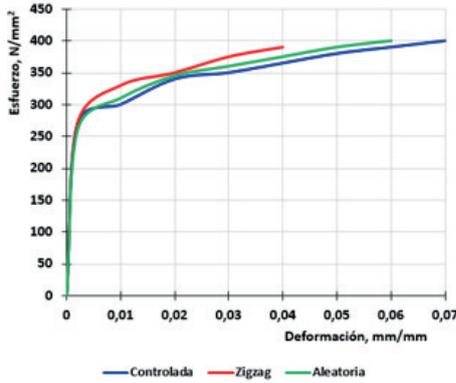
Figura 7. Esfuerzo de deformación promedio de las tres variaciones.

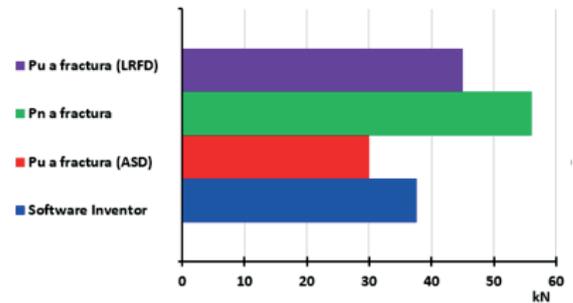
En la evaluación el comportamiento de las conexiones emperradas se presentaron cuatro tipos de cálculos, el primero es mediante la norma ASTM-LRFD, el segundo es quitando los factores de seguridad, el tercero es mediante la norma ASTM ASD y el ultimo es el resultado obtenido por el software AUTODESK INVENTOR:

Figura 14. Comparación técnica de resultados teóricos

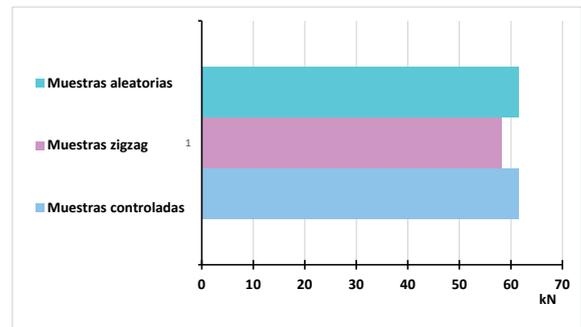
En la figura 15 se observar cómo existe una gran variación entre las perforaciones que mantienen un eje a una que tiene un eje disperejo, disminuyendo la resistencia, si tomamos el promedio de los especímenes controlados como si fuera el 100% los especímenes zigzag obtienen un 94.57% de la resistencia máxima, mientras que los especímenes disperejas obtienen un 99.84%, si restamos los resultados con el 100% la variación del promedio de los especímenes zigzag tiene una variación del 5.43% de su resistencia, mientras que el promedio de los especímenes disperejas que mantiene un eje que por más que no es en el centro, solo varia un 0.16% indicando que si se mantiene el eje, la resistencia tendrá una variación mínima, sin importar que las perforaciones se encuentren en el centro del elemento.

Figura 15. Comparación técnica de resultados experimentales

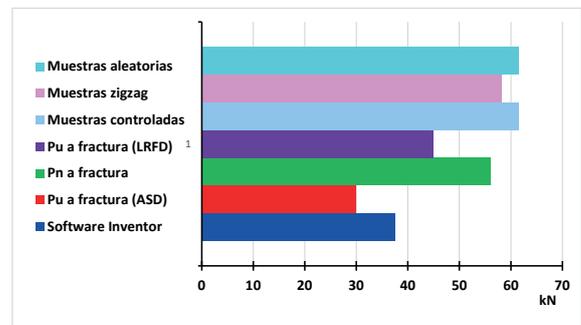
Figura 16. Comparación técnica Teórica/Experimental

Al conocer los cálculos teóricos y los resultados en laboratorio se puede comparar los resultados teóricos/experimentales:

Como la norma por más que se quite los factores de seguridad igual mantiene una variación del 9% al resultado de los ensayos experimentales, proporcionando una seguridad latente al momento de realizar las perforaciones.
